MERCURY OUTBOARDS

Boletín de servicio

No. 96-4j

REEMPLAZO DEL INTERRUPTOR DE LA LLAVE

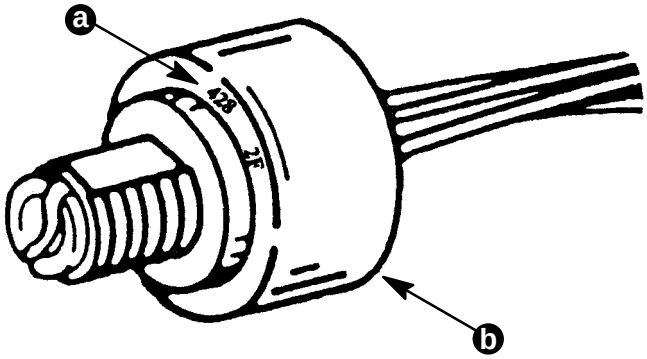
Los fueraborda de arranque eléctrico que usan control remoto y conjuntos de interruptor de la llave/mazo de cables Quicksilver han experimentado fallos en los resortes del tambor del interruptor de la llave. Como resultado del fallo, se hace imposible girar la llave a las posiciones de funcionamiento o arranque. Los fallos han sido rastreados a tres códigos de fecha de manufactura: 424, 428 y 450.

a - Código de fecha y número de llave
b - Interruptor de la llave

Extraer del paquete y revisar el código de fecha en el interruptor de la llave. Si al inspeccionar el interruptor de la llave el código de fecha es 424, 428 ó 450, completar un reclamo de garantía y enviarlo para obtener crédito. Cualquiera de los conjuntos listados anteriormente que tenga un interruptor de la llave con un código que no sea el 424, 428 ó 450 es un artículo de repuesto utilizable.

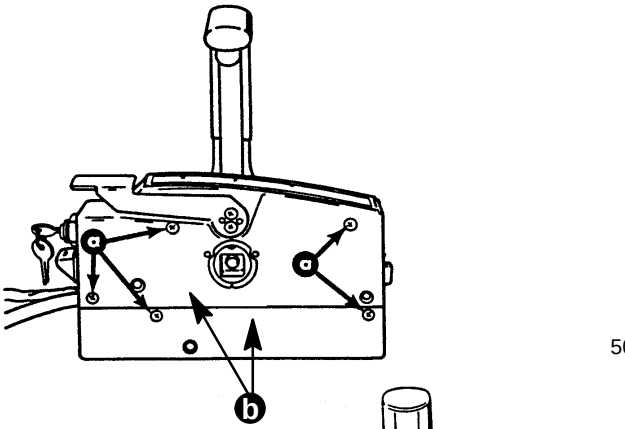
50297

a - Tornillos
b - Paneles traseros
c - Tuerca de cierre
d - Interruptor de la llave

Extraer el control remoto del paquete. Quitar 5 tornillos (a) y los paneles inferior y superior traseros (b). Aflojar la tuerca de cierre del interruptor de la llave (c), extraer el interruptor de la llave (d) de la carcasa de la caja de control y revisar el código de fecha. Si el código de fecha en el interruptor de la llave es 424, 428 ó 450, reemplazar el interruptor de la llave con N/P 87-17009A2, montar y empaquetar nuevamente.
